NOTION YÜZEY ARAŞTIRMASI 2014

A. Önsöz

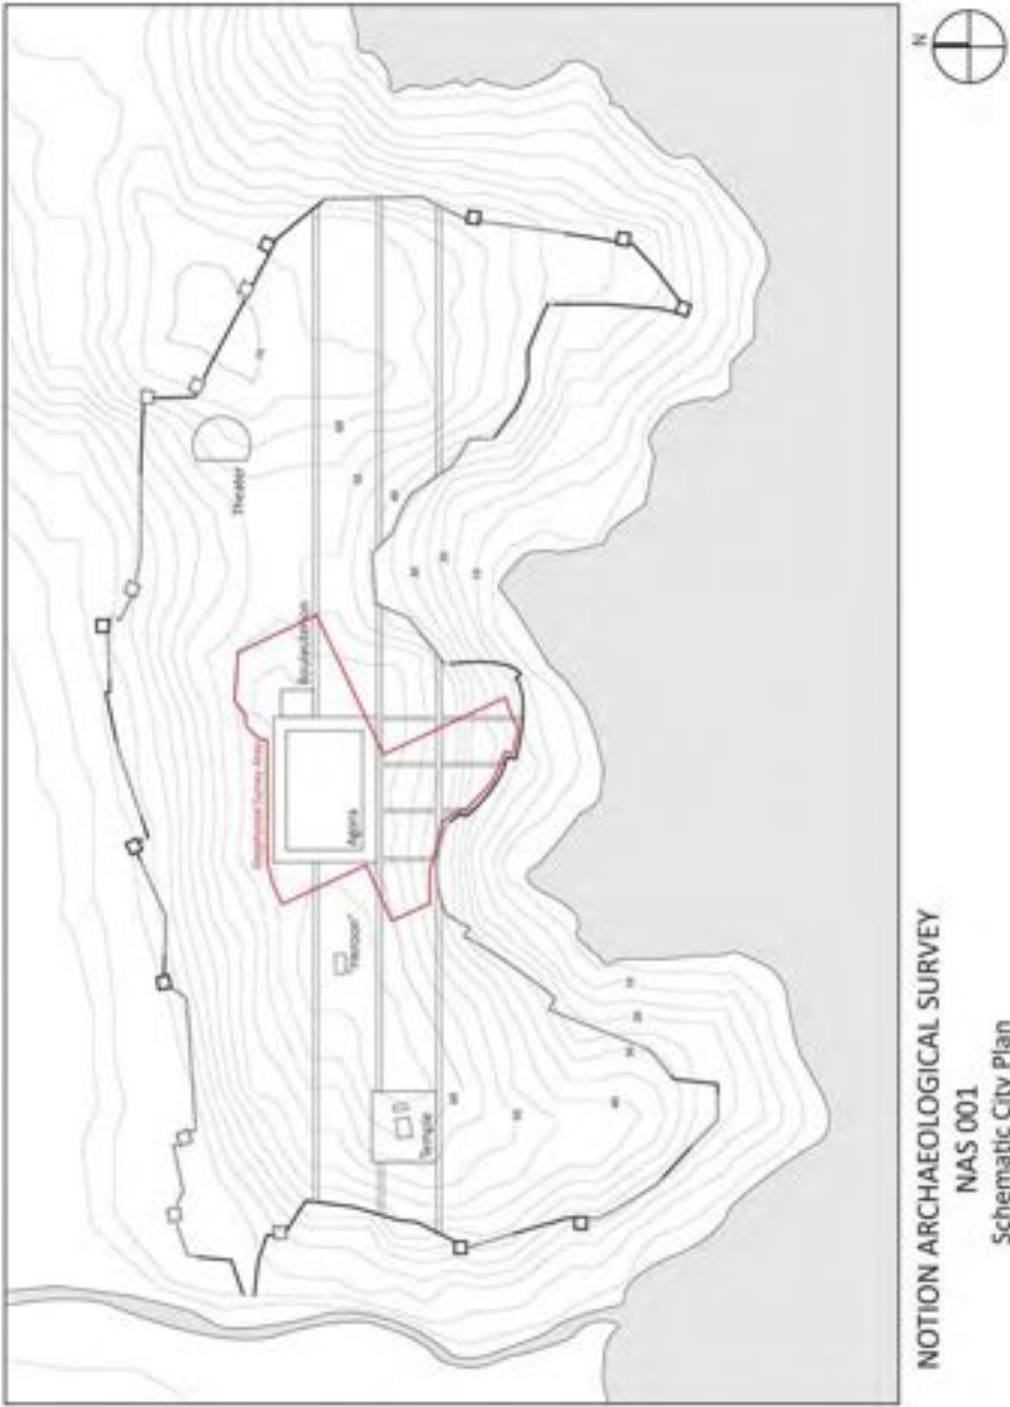
Resim 1

Notion, sahilde yaklaşık 35 hektarlık alana yayılmış bir antik kent olup, yaklaşık 3 km uzunluęunda sur duvarları ile çevrelenmiştir (Resim 1). Doęu-batı yönünde ve sahile paralel uzanan bir sırt üzerinde kurulu olan kent, iki taraftan güneyindeki Ege Denizi'ne doğru uzanan iki burunla sınırlanmıştır (Resim 2). Şehrin merkezi iki burun arasındaki sırtın en tepesindedir. Burada, büyük kısmı yerli kayaya oyularak düzletilmiş bir teras üzerinde kurulmuş olan agora bulunmaktadır. Jeofizik arařtırması, agora ve güneyindeki görünüşe göre bir konut bölgesi olduęu anlaşılan dik eğimli alanda yoğunlaşmıştır.

Resim 1. Sit alanının şematik planı

Yukarıda belirtildiği gibi, Agora'nın güney tarafı doğu-batı yönünde uzanan cadde ile sınırlanmıştır ki, bu caddenin tüm kenti boylu boyunca geçtiği görülmektedir (Resim 1). Agora da doğu-batı ekseninde bir sokak hattı ile ikiye ayrılmıştır. Üçüncü bir doğu batı eksenli sokak da güneydeki yamaç üzerinde uzanmaktadır; bu güney eksenli sokak iki noktada kentin güney duvarlarının izleri ile kesişmektedir. Sokakların orta çizgileri arasındaki mesafe 64.0-64.8 m olarak görülmektedir.

Surlarının genel hattı, Fransız arkeolog Demangel'in çıkarttığı şematik kent haritası (şimdiye kadar üretilen tek kapsamlı kent planı) sayesinde 1923 ten beri bilinmektedir. Surlarda yaptığımız inceleme, Demangel tarafından yapılan kule ve kapıların belirlenmesi ve çoğunun göreceli konumlandırmasının doğruluğunu ortaya koymuştur. Ayrıca, yaya keşif ve hava fotoğrafçılığı ile yaptığımız inceleme sur hattının özellikle Kuzey ve Güney uzantılarının, Kolophon ve Priene duvarlarına benzer şekilde, girintili "testere dişi" şeklinde olduğunu göstermiştir (Resim 1). Ayrıca, Doğu ve Batı'dan uzanan

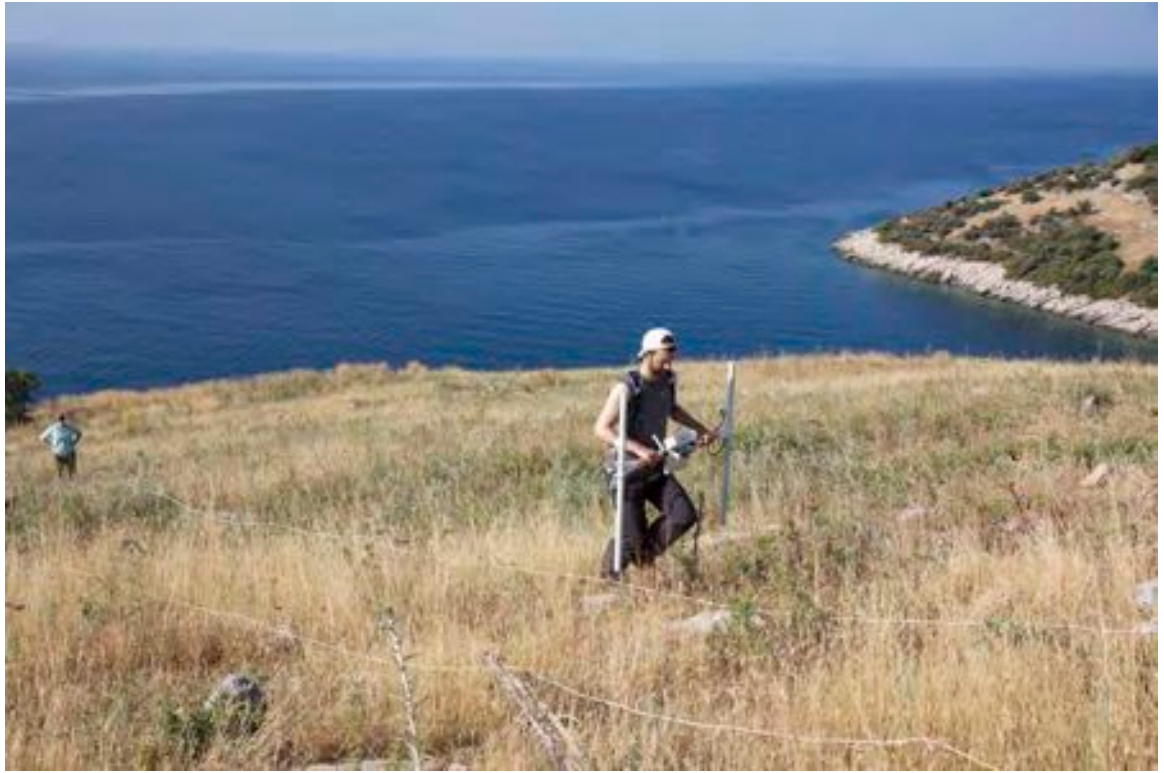
Resim 3

Görünebilir kalıntılar ve uydu görüntülerinden açıkça anlaşılmaktadır ki, Notion ızgara planlı ve dört ana yöne göre konumlandırılmış bir şehirdir (Resim 3). Biz jeofiziksel arařtırmanın gerçekleştirilebilmesi amacıyla alanı kuzey yönünün 30 derece batısına yönelimli ve 30 metreye 30 metrelik karelerden oluşan yeni bir ızgara planına böldük. Bu ızgara planını Total Station kullanarak hazırladık ve Bartington Grad 601-2 fluxgate gradiometer aleti kullanarak toplam 38 adet 30 X 30 metrelik kare alanın taranmasını tamamladık (Resim 4). Jeofizik arařtırması Michigan Üniversitesi'nde arkeoloji dalında doktora öğrencisi olan G. Tucker tarafından yönetildi. Çalışmanın sonuçları Resim 5'de gösterilmiştir. Bu sonuçlara göre iki özellik büyük önem taşımaktadır. Bunlar Agoranın merkezinde, doęu batı yönünde uzanan sıradışı bir hat, muhtemelen bir yeraltı drenaj

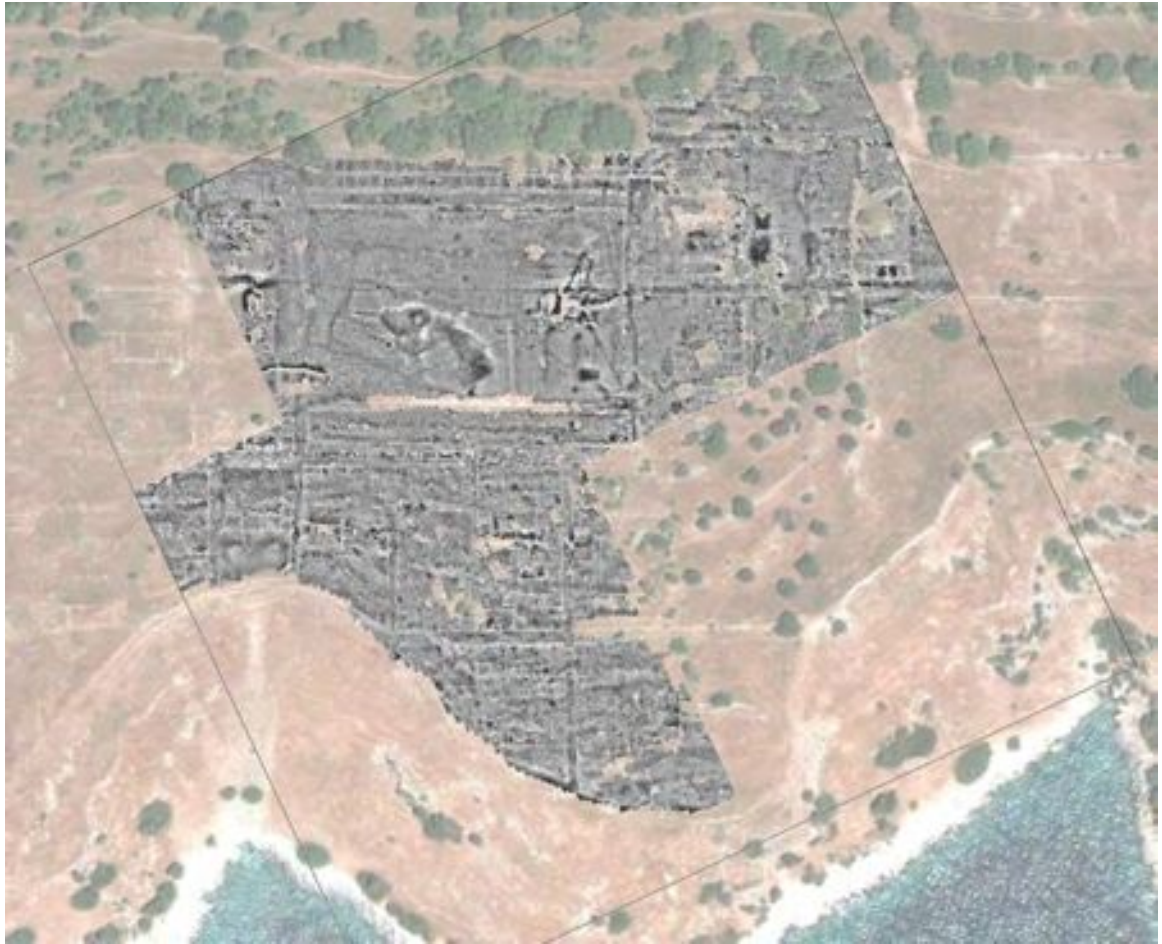
Resim 5

veya su hattı; ve yüzeyde görünmeyen bir dizi kuzey-güney ve doğu-batı yönelimli sokaklardır.

Resim 5: Jeofizik yüzey araştırması sonuçları

Bu doğu-batı doğrultusundaki caddenin yanı sıra, jeofizik araştırma verilerinde bir dizi kuzey-güney doğrultulu sokak da görülmektedir. Bunlar doğu-batı doğrultulu sokaklara göre daha yakın aralıklı olup orta çizgileri arasındaki mesafe 33.35 metredir. Bu bloklar üzerine kurulu evlerin kapsamlı olarak çalışılmasına henüz başlanmamış olmakla beraber, burada ve kent genelinde 15 ten fazla in situ eşik bloğunu kaydetmiş bulunuyoruz ki bunlar da buldukları yerin orijinal zemin seviyelerini göstermeleri ve ev mimarisinin çalışılması için giriş noktaları oluşturmaları -hem fiziksel hem de mecazi anlamda- sebebiyle önem taşımaktadırlar (Resim 6).

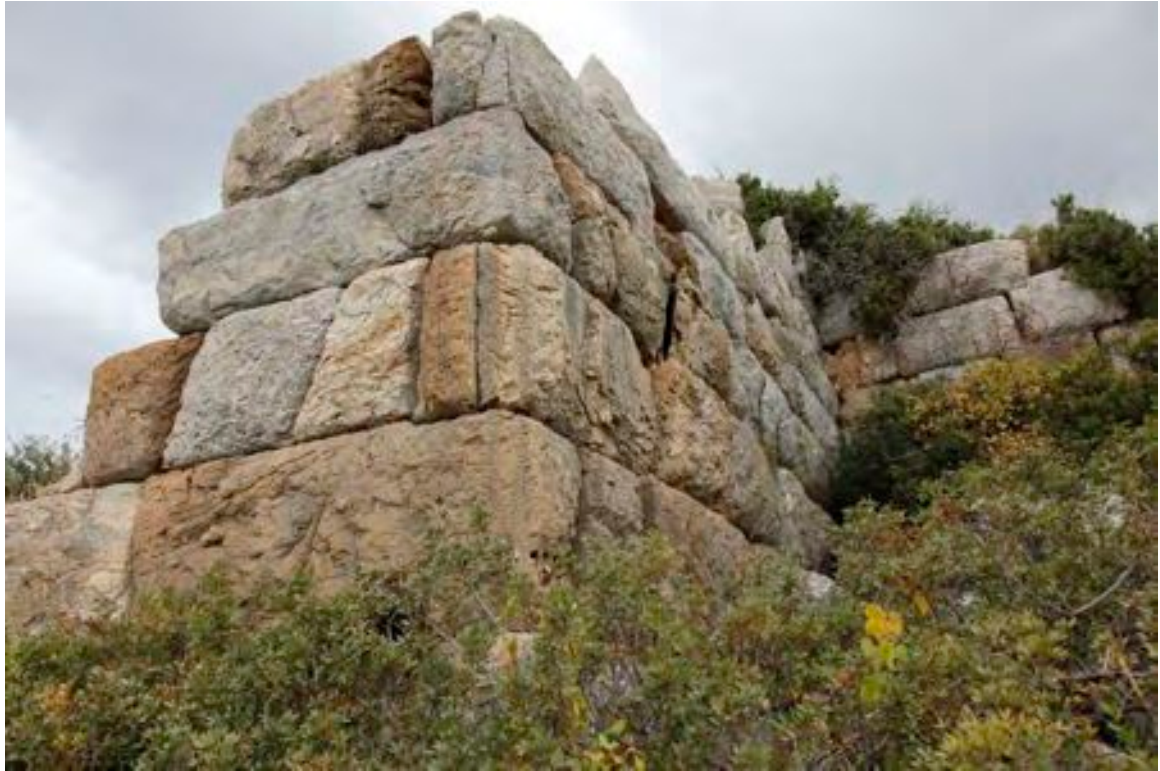
Resim 7

Belirlenebilen en erken evre (özellikle duvarın Doğu uzantısında fark edilebilen) ocaklardan taze çıkarılmış trapezoidal kesme kireçtaşı bloklar kullanılarak kuru-taş inşaat tekniğinde inşaa edilmiş duvarlardan oluşur. Bu döneme ait kulelerin köşeleri ince işlenmiştir (Resim 7-8). Bu özelliklere göre geç klasik veya erken Helenistik döneme tarihlenebilirler.

Resim 7: Doğu ucunun tahkimat görünümü

Notion'un surları bu antik liman kentinin en göze çarpan anıtsal yapılarından biri olup, antik şehri kara veya denizden inceleyen gözlemcilere için Notion'un geçmişteki refah seviyesinin en belirgin göstergesidirler. 2014 sezonunda, dijital fotogrametri ve el-çizim yöntemlerinin birlikte kullanımı ile, tüm sur duvarlarının yürüyerek keşfi ve ayrıntılı mimari dökümantasyonu (planlar ve cepheler) gerçekleştirilmiştir (Resim 7-10)

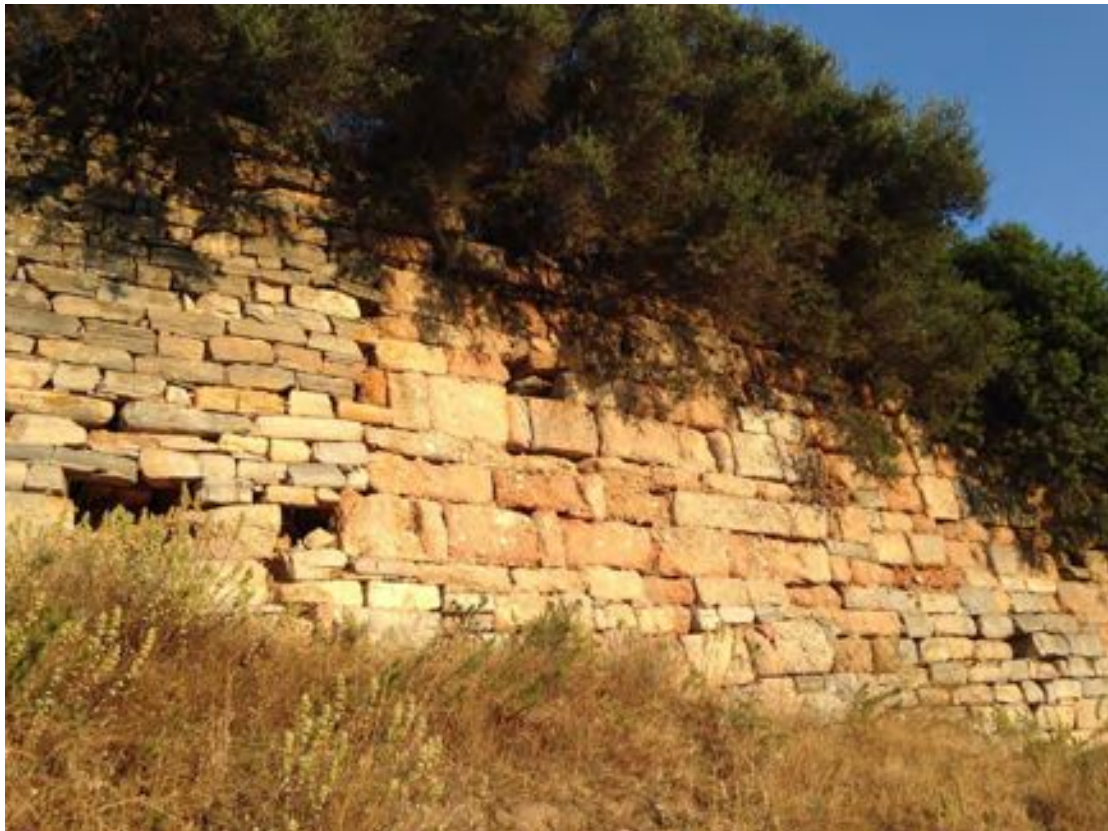
Resim 9

Surlardaki en büyük onarım özellikle Batı uzantısında dikkat çekicidir. Bu kesimde trapezoidal kireçtaşı kesme taş bloklara ve benzer şekilde kesilmiş yerel konglomorate ana kaya bloklarına ek olarak farklı tür devşirme malzeme (ince işlenmiş mermer ve anıtsal mimari dekorasyonu içeren diğer bloklar da dahil) de bu aşamada yeniden kullanılmıştır; sabitleme maddesi olarak seramik de ihtiva eden kaba harç kullanılmıştır (Resim 9-10). Bu ikinci aşamanın dokusunun görünümü Roma dönemi ile tutarlıdır.

Resim 9: Batı sur duvarının görünümü

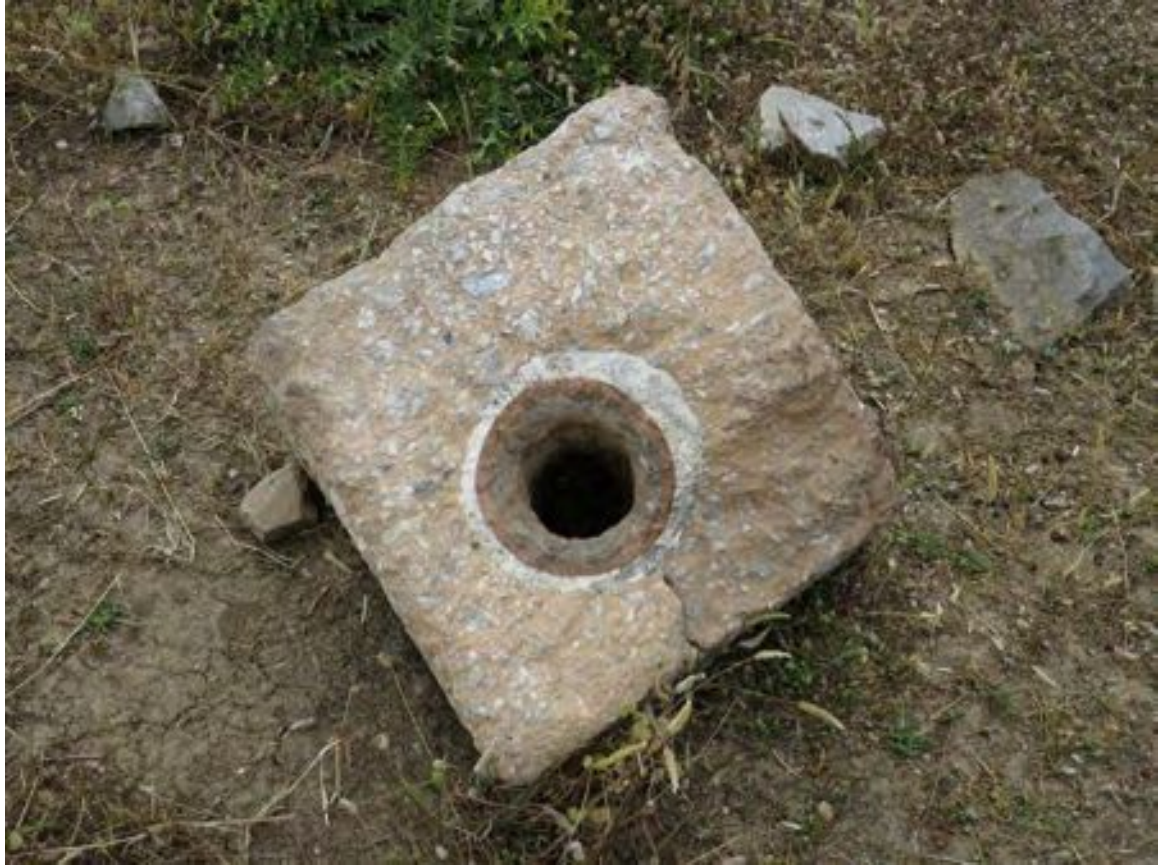
Resim 11

Bu sezon 17 adet su sistemi ile ilgili buluntu belgelenmiştir. Bunlar 9 adet sarnıç (artı 2 muhtemel sarnıç), 5 adet taş boru blok ve 1 adet yönlendirme tankından ibarettir. Sarnıçlar, tüm sit alanının genelinde ve tapınak ve Heroon çevresinde, agora içi ve çevresinde ve sit alanının güney yamaçlarında konut alanı olarak görünen kısımlar olmak üzere hem kamusal hem de özel alanlarda görülmektedir. Bunların dört tanesi detaylı olarak çalışılabilir. Ana kayaya doğrudan kazılmış, zemin seviyesinin altında 5-6 m derinliğe kadar uzanan ve bir çan ya da şişe şeklinde genişleyen yapılardır. Taş boru bloklarından beş adedi çeşitli yerel taşlardan oyulmuş ve site geneline dağılmıştır (Resim 11). Çoğu tek başına bulunduğu ve bazılarının içinde harç ve pişmiş toprak boruların kalıntıları bulunduğu, bu taş bloklar muhtemelen devamlı bir taş boru hattının parçası olmayıp, pişmiş toprak boru hatları için bağlantı blokları olarak kullanılmıştır. 5 boru bloğundan 4'ünde, boruların iç çapı, muhtemel bir dairesel yönlendirme tankı ve / veya çökertme teknesi (tiyatronun güneyindeki sirtta bulunan) içinde in-situ olarak bulunan iki adet pişmiş toprak borununki ile aynıdır.

Resim 11: Taş boru bloğu

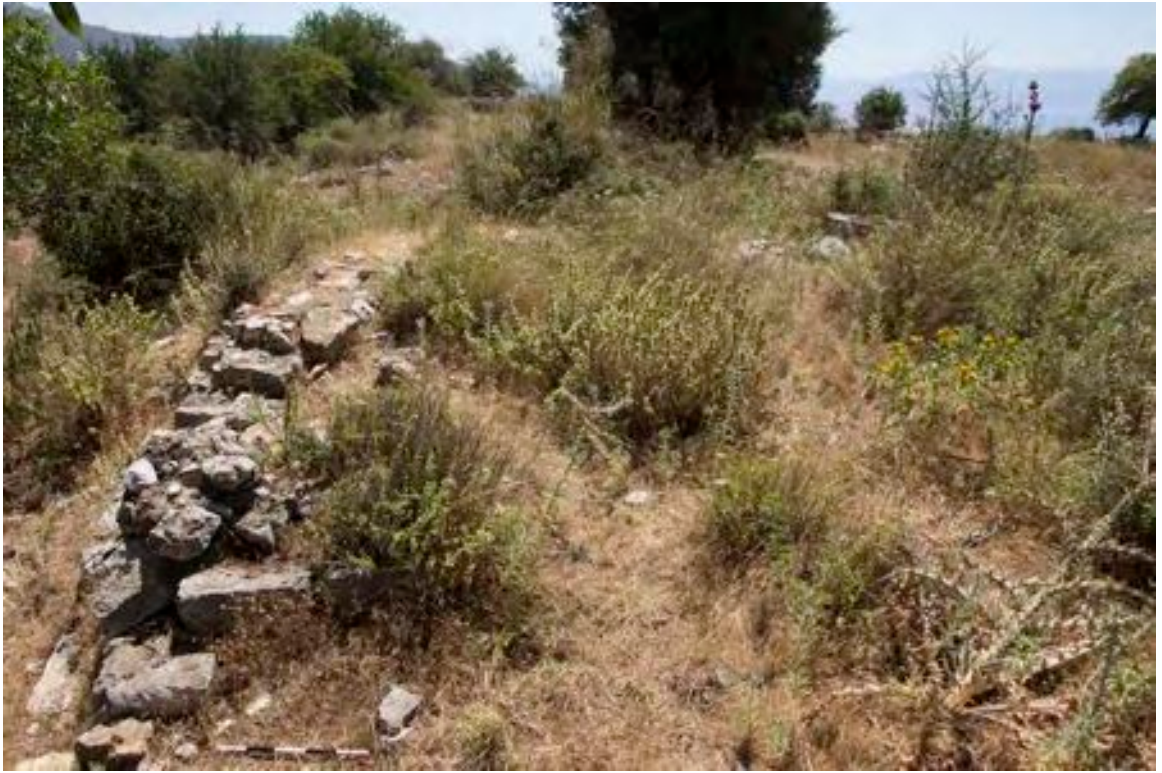
Resim 12

2014 Yüzey araştırması çalışmalarımız sırasında Heroon'un yaklaşık 50 metre kuzeybatısında bir kilisenin kalıntılarına rastlanmıştır (Resim 12). Kuzeye bakan yapı üç apsislidir. Yaklaşık 14 metre uzunluğundaki kuzey duvarı düz olup, muhtemel bir platform üzerine oturmaktadır. Kuzeybatı apsisinin iç duvarları kısmen iyi korunmuş olup, kuzeydoğu apsis de belirgin bir yarım daire formuna sahiptir. Orta apsisin görünen kısmı tamamen tahrip olmuş durumdadır. Mevcut duvarlar oldukça kalın olup, dışı taş örgülü harçla karışık moloz tekniğinde inşaa edilmiştir. Yapının geri kalan kısmı yoğun bitki örtüsü altında kaldığından diğer mimari özellikleri gözlemek mümkün değildir. Kilisenin ait olduğu dönem ve diğer mimari özelliklerinin anlaşılabilmesi ancak arkeolojik kazılar sonrası mümkün olabilir. Yapı batı tepesinin yamacında konumlanmış olup kuzeyde eğimle sur duvarlarına doğru uzanan arazi içinde benzer teknikte inşaa edilmiş çeşitli yapı kalıntıları tespit edilmiştir.

Resim 12: Heroon yakınındaki kilisesinin görünümü

Yüzeyde geç antik ve Doğu Roma seramiğine pek rastlanmamış olmasına rağmen, Macridi'nin 1910'larda çalışarak yayınladığı kilise (mehtemelen tiyatroyu çevreleyen surların 500 metre kuzeyinde yer almaktaydı) ile heroon yakınındaki kilise Notion'da yerleşimin erken Hıristiyanlık ve Doğu Roma dönemlerinde devam ettiğini göstermektedir. İki yapının birbirine olan uzaklıkları ya iki ayrı yerleşim merkezinin varlığını ya da bu dönemlerde de yerleşimin hemen hemen tüm antik kente yayılacak genişlikte olduğunu (diğer iki apsisli yapının da benzer yapılar olması muhtemeldir) göstermektedir.

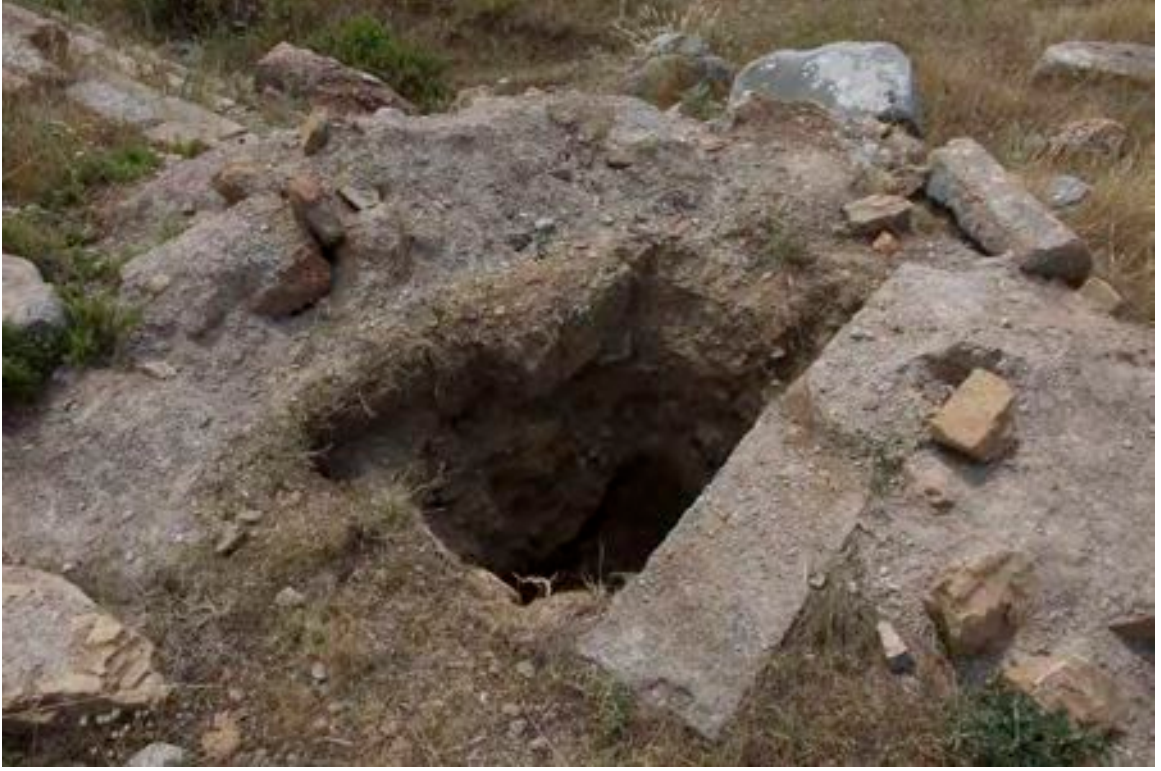
Resim 14

Üç farklı yerde kaçak kazı çukuru kaydedilmiştir: bunlardan biri Bouleuterion'un güneybatı köşesinde (GPS koordinatları 0517387 E / 4205068 N; Resim 14), diğer ikisi de Agoranın güneydoğusunda kayaya oyulmuş derin bir sarnığın yakınındadır (GPS koordinatları 0517387 E / 4204988 N, Resim 15-16). Binanın zarar görmesini

Resim 14: Bouleuterion içinde kaçak kazı çukuru

engellemek için Bouleuterion'daki kazı çukurunun doldurulması gereklidir. Ziyaretçilerin ve bölgede otlayan hayvanların düşmesini engellemek için Agoranın güneydoğusunda, sarnıcın yakınındaki çukurun da doldurulması gerekir. Yakındaki derin sarnıcın da aynı nedenlerle bir çit ile Cevrilmesi gereklidir.

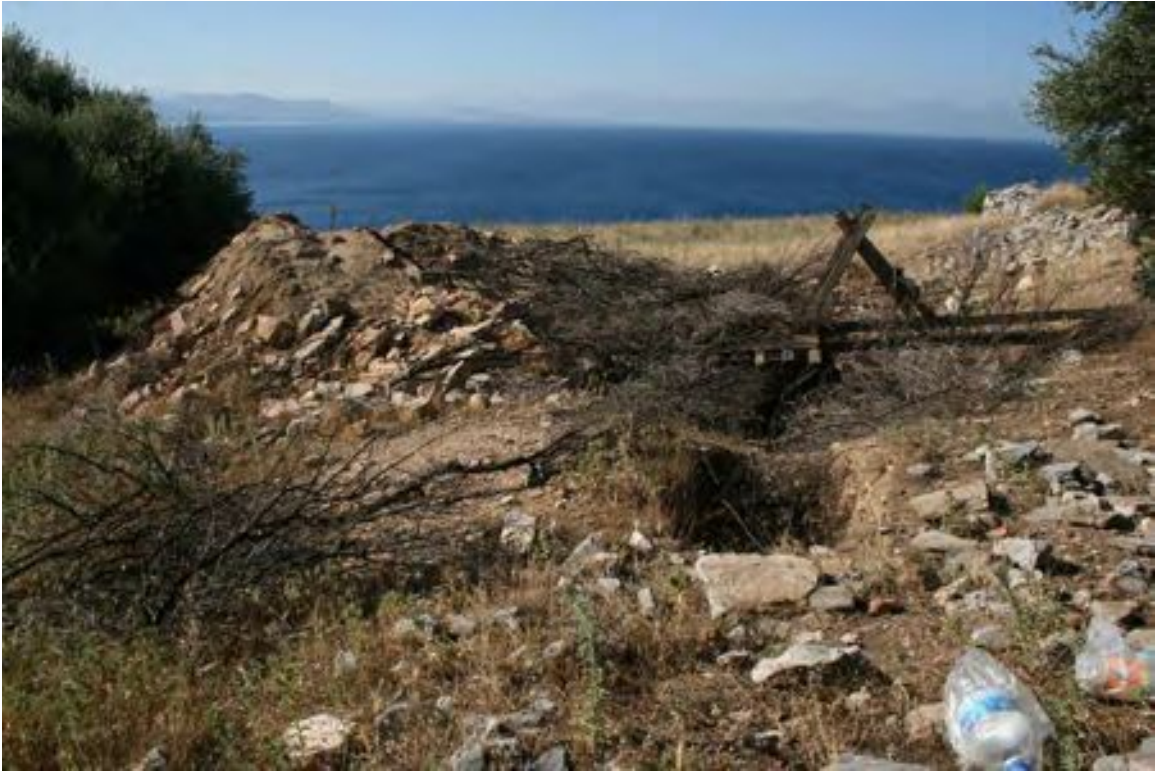
Resim 15

Resim 15: Agoranın güneydoğusundaki sarnıçtaki kaçak kazı

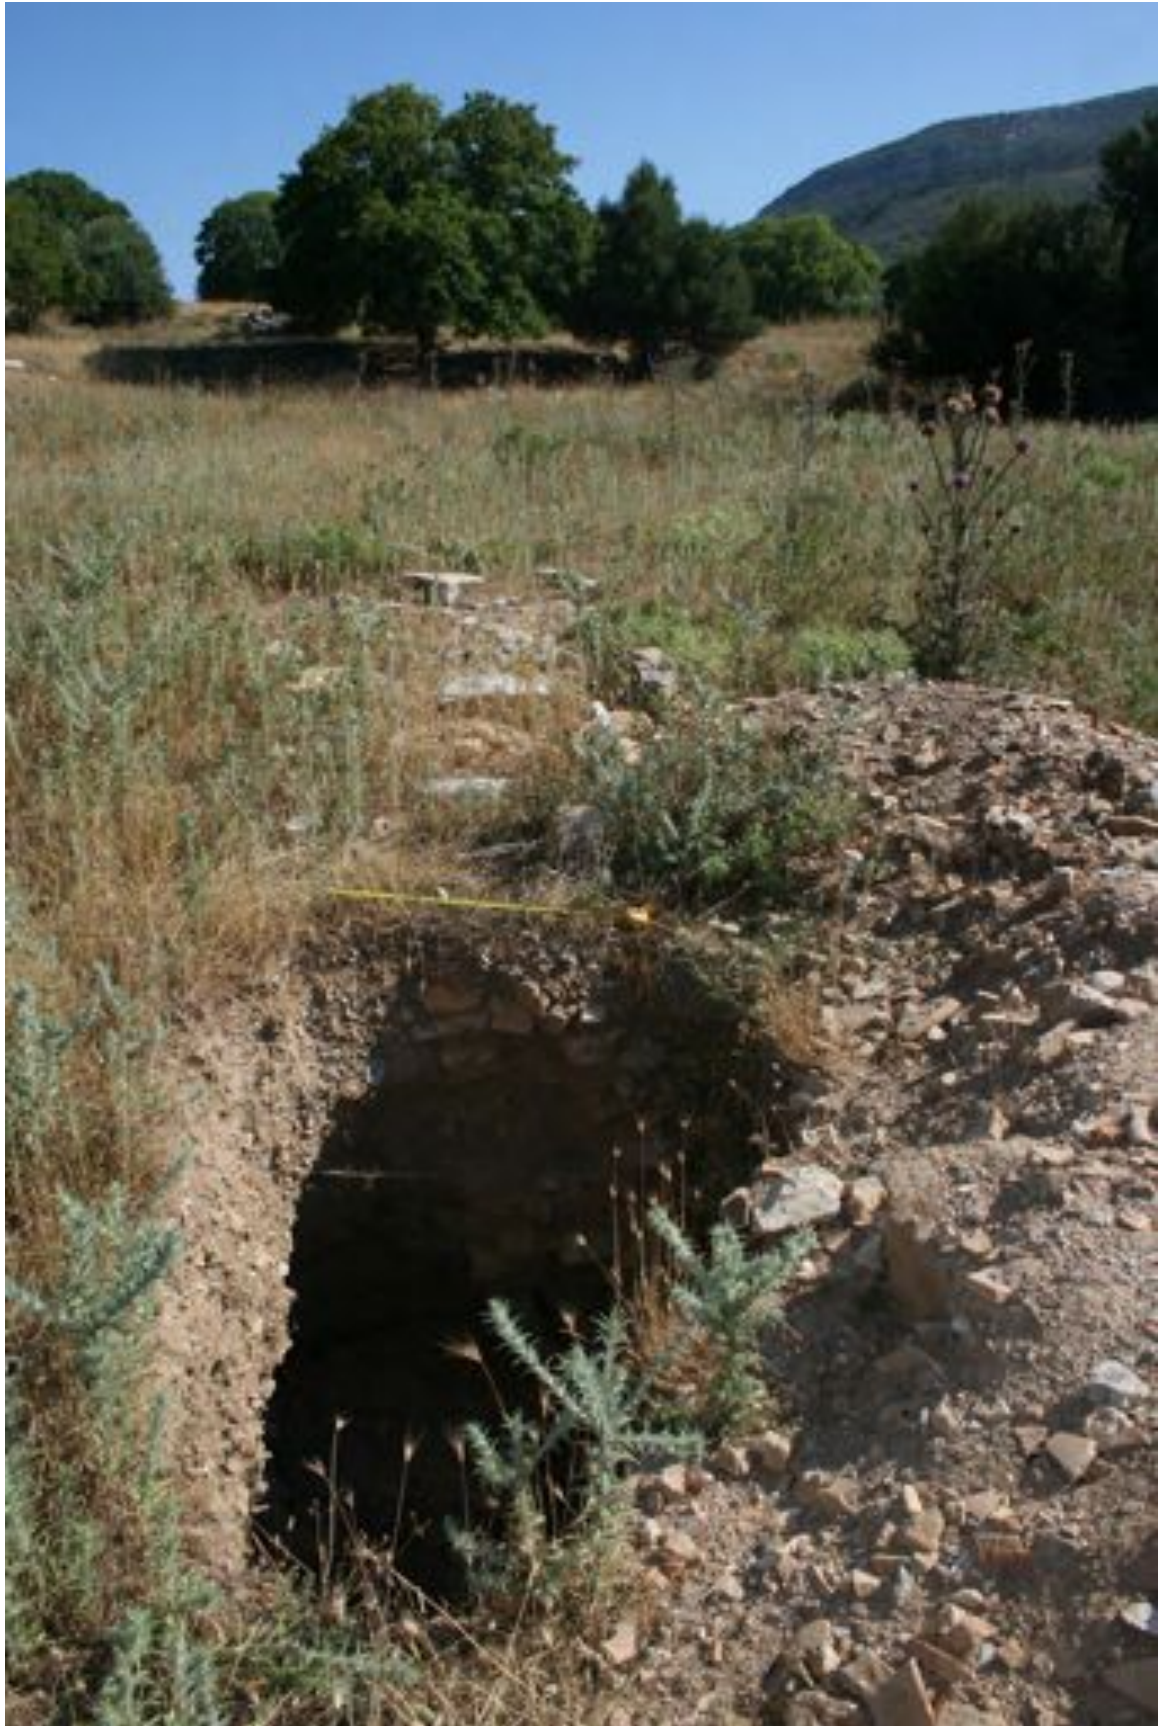
Resim 16

Resim 16: Agoranın güneydoğusundaki sarnıç yakınındaki kaçak kazı çukuru

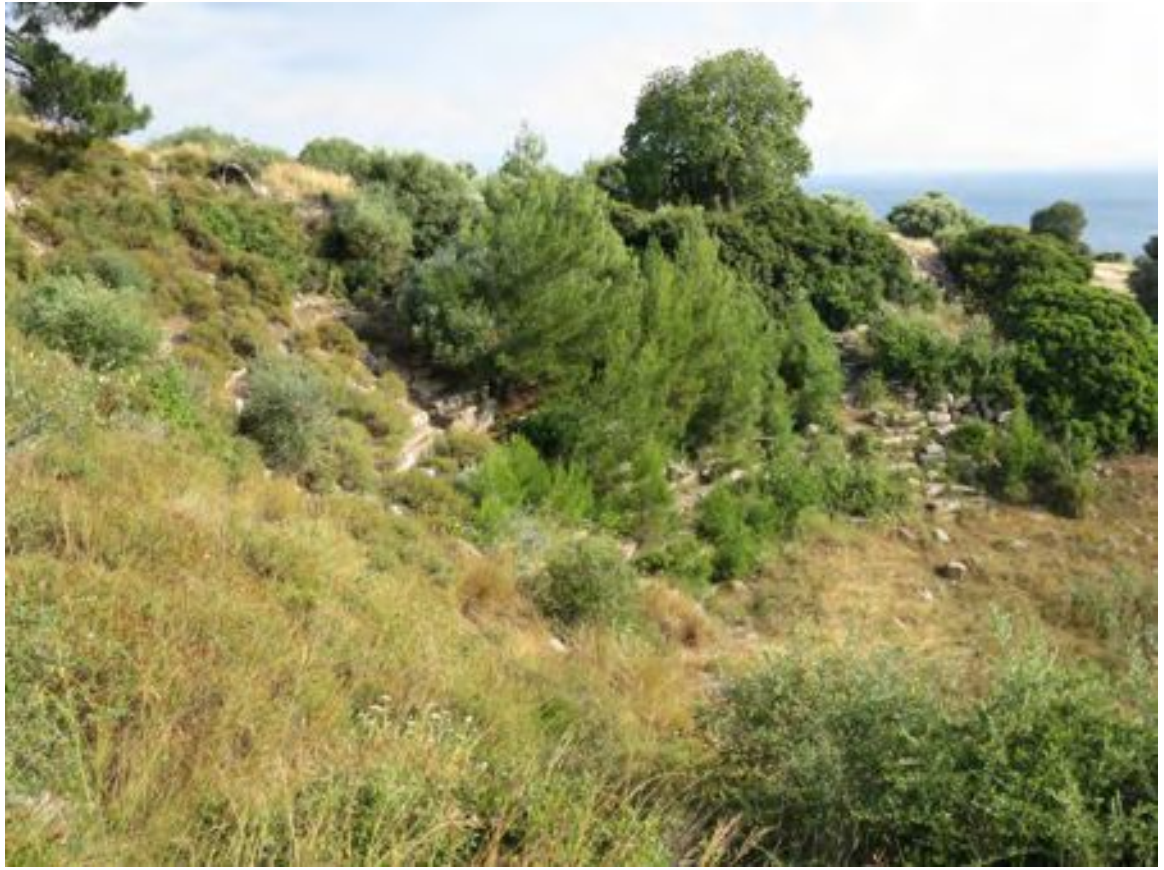
Resim 17

Notion da daha önce yapılmış sınırlı düzeydeki kazılarla Tiyatro, Bouleuterion, ve iki tapınağın bazı bölümleri açığa çıkarılmıştır. Büyüyen bitkiler, anıtlara zarar vermelerini önlemek amacıyla, tüm alanlarda temizlenmelidir. Özellikle acil müdahale gerektiren Tiyatro binası olup, koltukların arasındaki büyüyen çam ağaçları yüzünden bir dizi koltuk sırası yerinden çıkma tehdidi altındadır (Resim 17). Bu ağaçlar kesilmeli ve yeniden büyümesini engellemek için herbisit uygulanmalıdır. Buna ek olarak, tüm büyümüş bitkiler, her iki tapınağın yakınındaki küçük ağaçlar da dahil olmak üzere, kesilmelidir.

Resim 17: Tiyatrodaki çam ağaçları
