NOTION ARKEOLOJİK YÜZEY ARAŞTIRMASI, 2015

A. Giriş

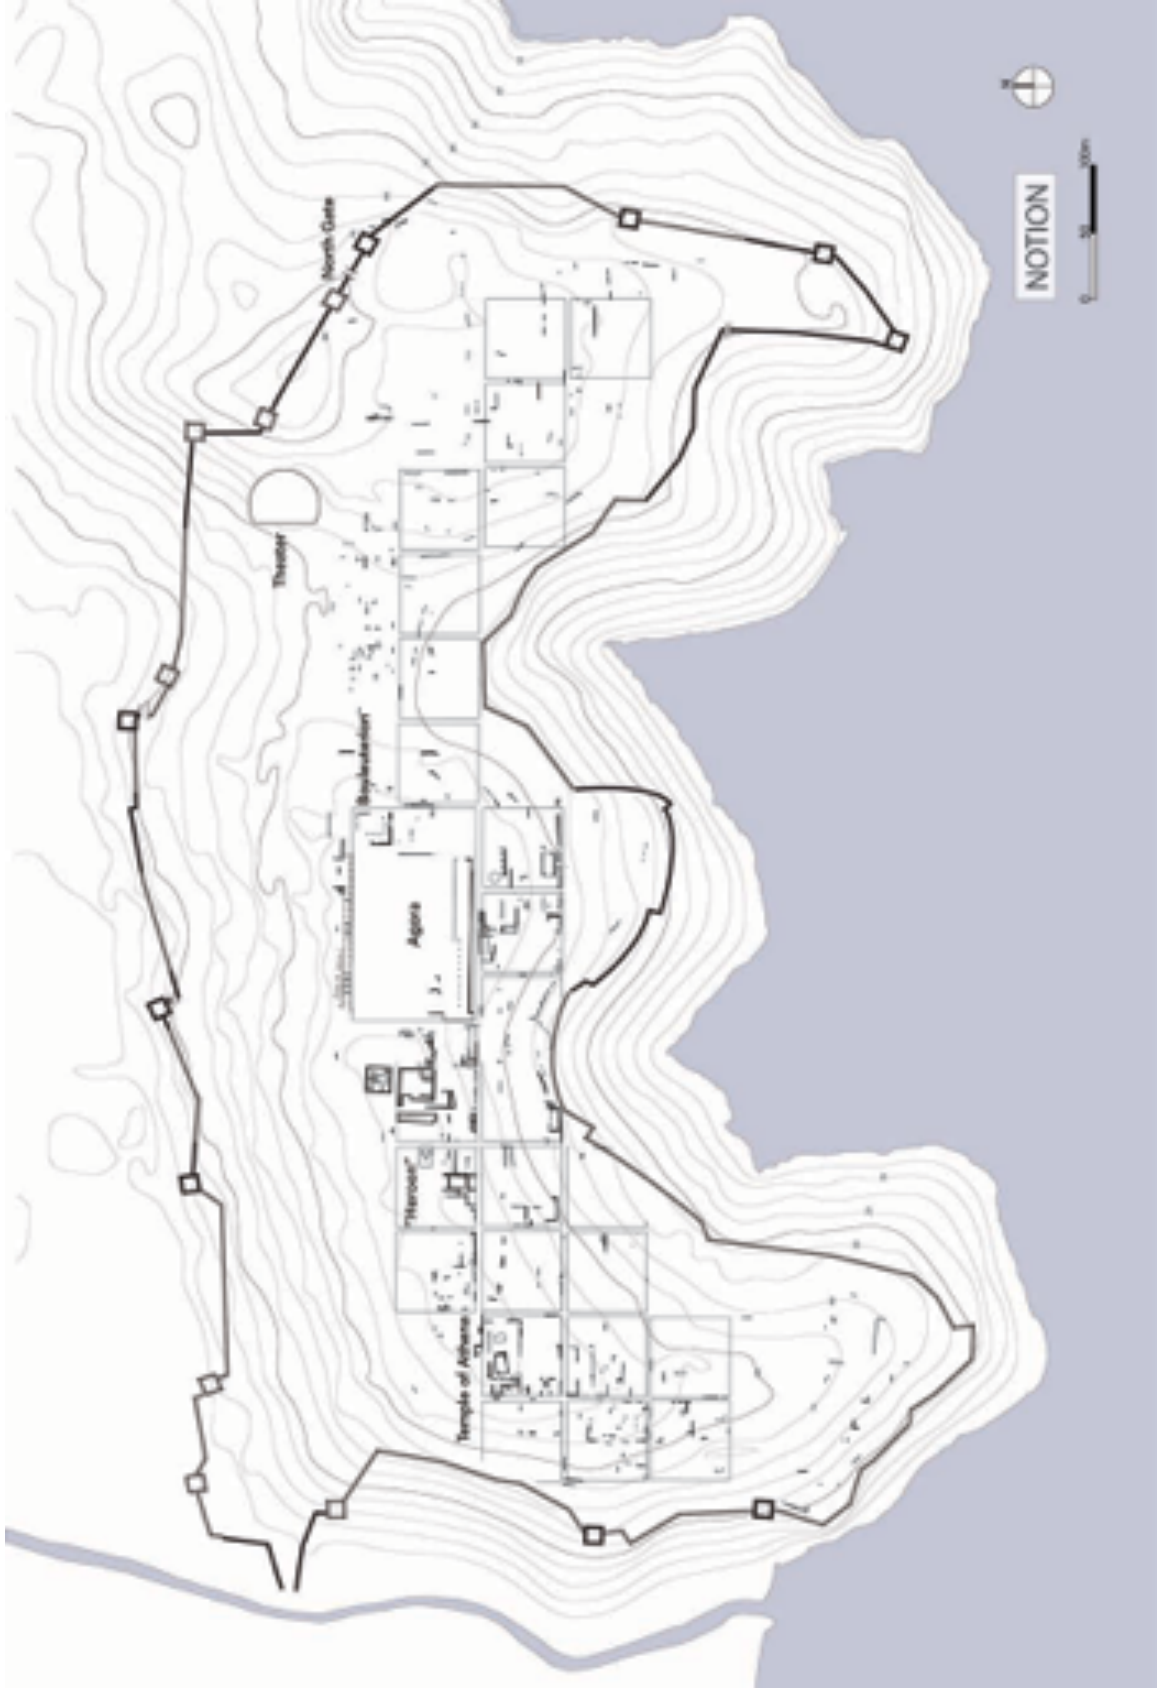
Resim 1. Sit alanının planı

Notion deniz kıyısında, yaklaşık 35 hektarlık alana yayılmış bir antik kent olup etrafı 3 km uzunluğundaki surlarla çevrilidir (Bakınız resim 1). Doğu-batı doğrultusunda ve sahile paralel, güneyde Ege denizine doğru uzanan iki burunla sınırlanmış bir yamaç üzerine oturmuştur. Görünür kalıntılar ve uydu görüntülerinden açıkça anlaşıldığı üzere, Notion ana yönler göre yönlendirilmiş ızgara planlı bir şehirdir. Burunlar ile sit alanının kuzey ve güney yamaçları konut alanları ile kaplanmıştır. Merkezdeki sırta ise büyük ölçüde yerli kayaya oyulmuş teraslar üzerinde kurulu bir kamusal ve kutsal yapı kompleksleri zinciri hakimdir. Bunlar batıdan doğuya doğru, Athena Tapınağı, Heroon, Agora ve Tiyatro ile Doğu Agora olarak adlandırılan alandır. Sit alanının en yüksek noktası tiyatronun doğusundaki, denizden 85 m yükseklikteki tepedir.

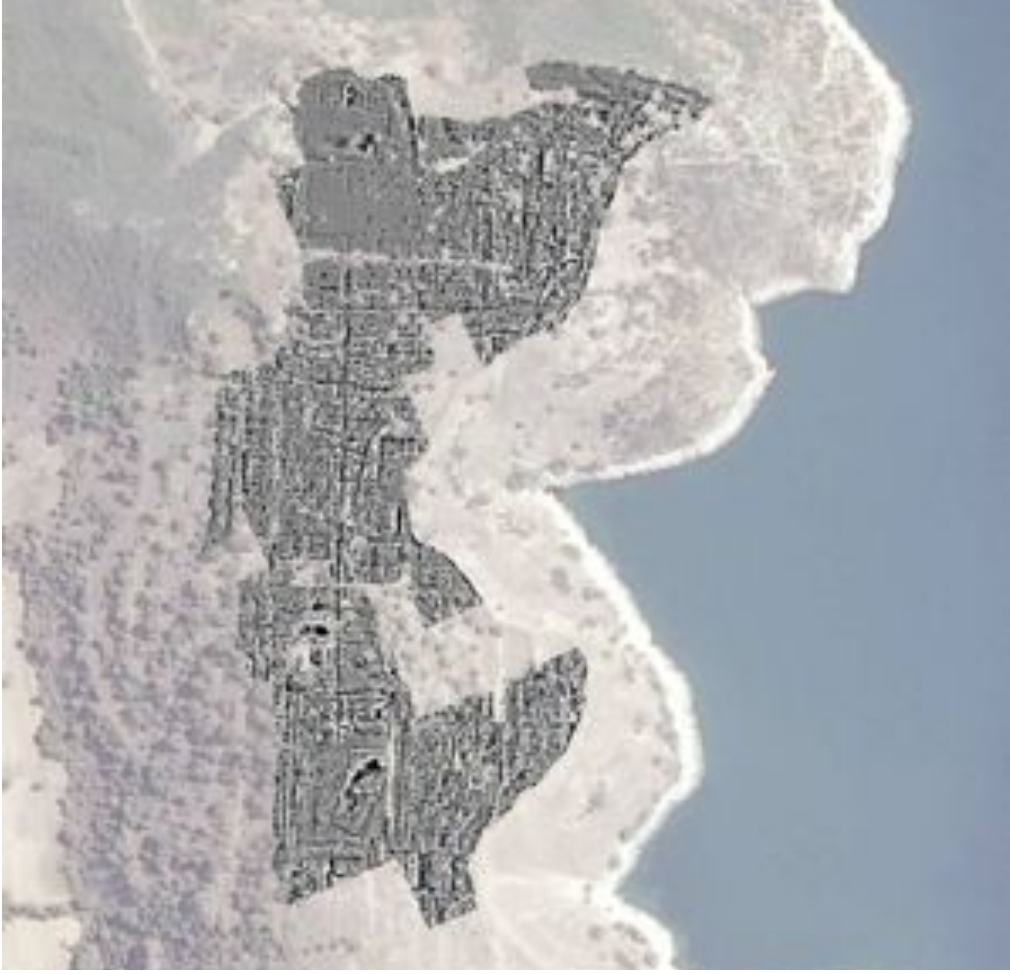
Resim 2. Jeofizik araştırmasının sonuçları

2014 sezonunda olduğu gibi, jeofizik araştırması kuzey yönünün 30 derece batısına yönelimli 30 metreye 30 metrelik kareler esas alınarak sürdürülmüştür. IZgara planı total station kullanarak hazırlanmış ve Bartington Grad 601-2 fluxgate gradiometer aleti kullanarak toplam 67 adet 30 X 30 metrelik kare alanın taranması tamamlanmıştır. Jeofizik araştırması Michigan Üniversitesi'nde arkeoloji dalında doktora öğrencisi olan G. Tucker tarafından yönetilmiştir. Bu çalışmanın sonuçları Resim 2 de gösterilmiştir. Jeofizik araştırması şehrin cadde ve sokak planıyla konut mimarisinin netleşmesine büyük katkı sağlamıştır.

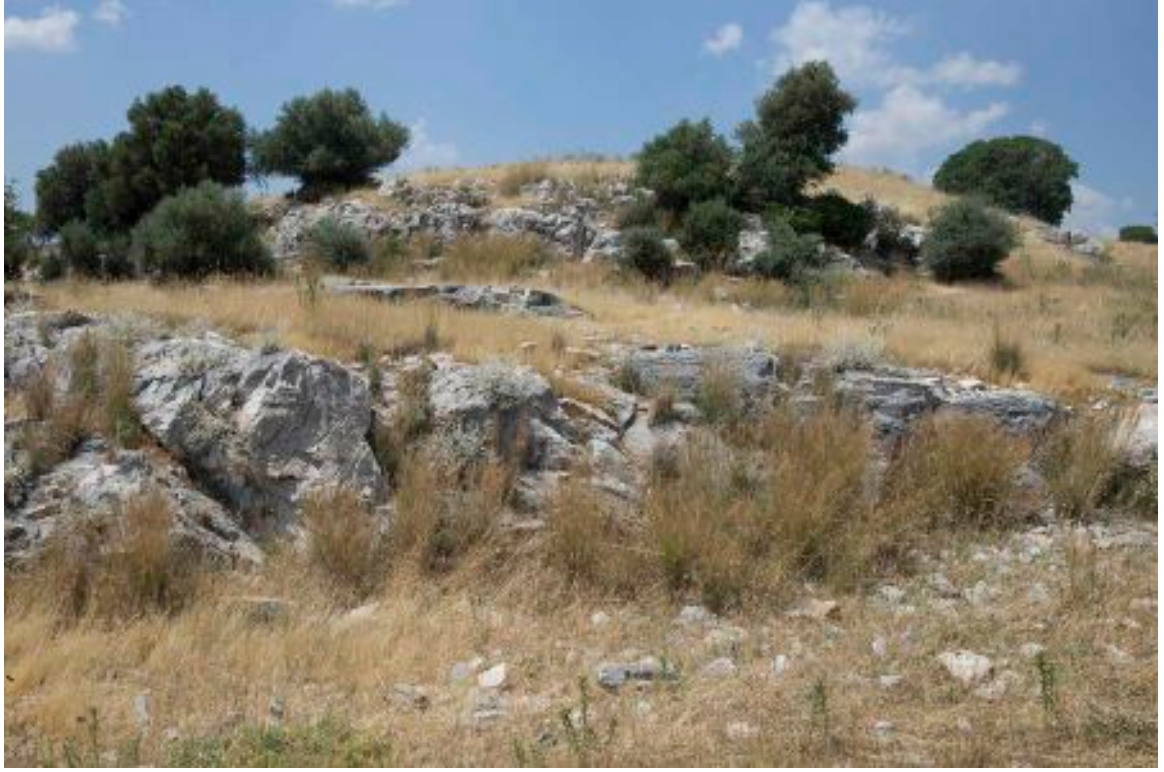
Resim 7. Batı burunda ocak yüzünün görünümü

Notion'un anakayası kireçtaşı, şist ve konglomereden oluşur. Her üç taş da kentin mimarisinde kullanılmış ve muhtemelen en azından önemli ölçüde yerel ocaklardan çıkarılmıştır. Bir dizi büyük taş ocağına ait kesim izleri özellikle doğu ve batıdaki burunlar üzerinde görülebilir (bkz. resim 7). Ayrıca, yukarıda belirtilen ve şehir merkezinden geçen yamacı taçlandırılan kamusal ve kutsal alanlar yerli kayaya oyulmuş geniş ve seviyelendirilmiş teraslar üzerinde uzanır - ki dolayısıyla bunları geniş açık alan ocakları olarak adlandırabiliriz. Önemli bir soru

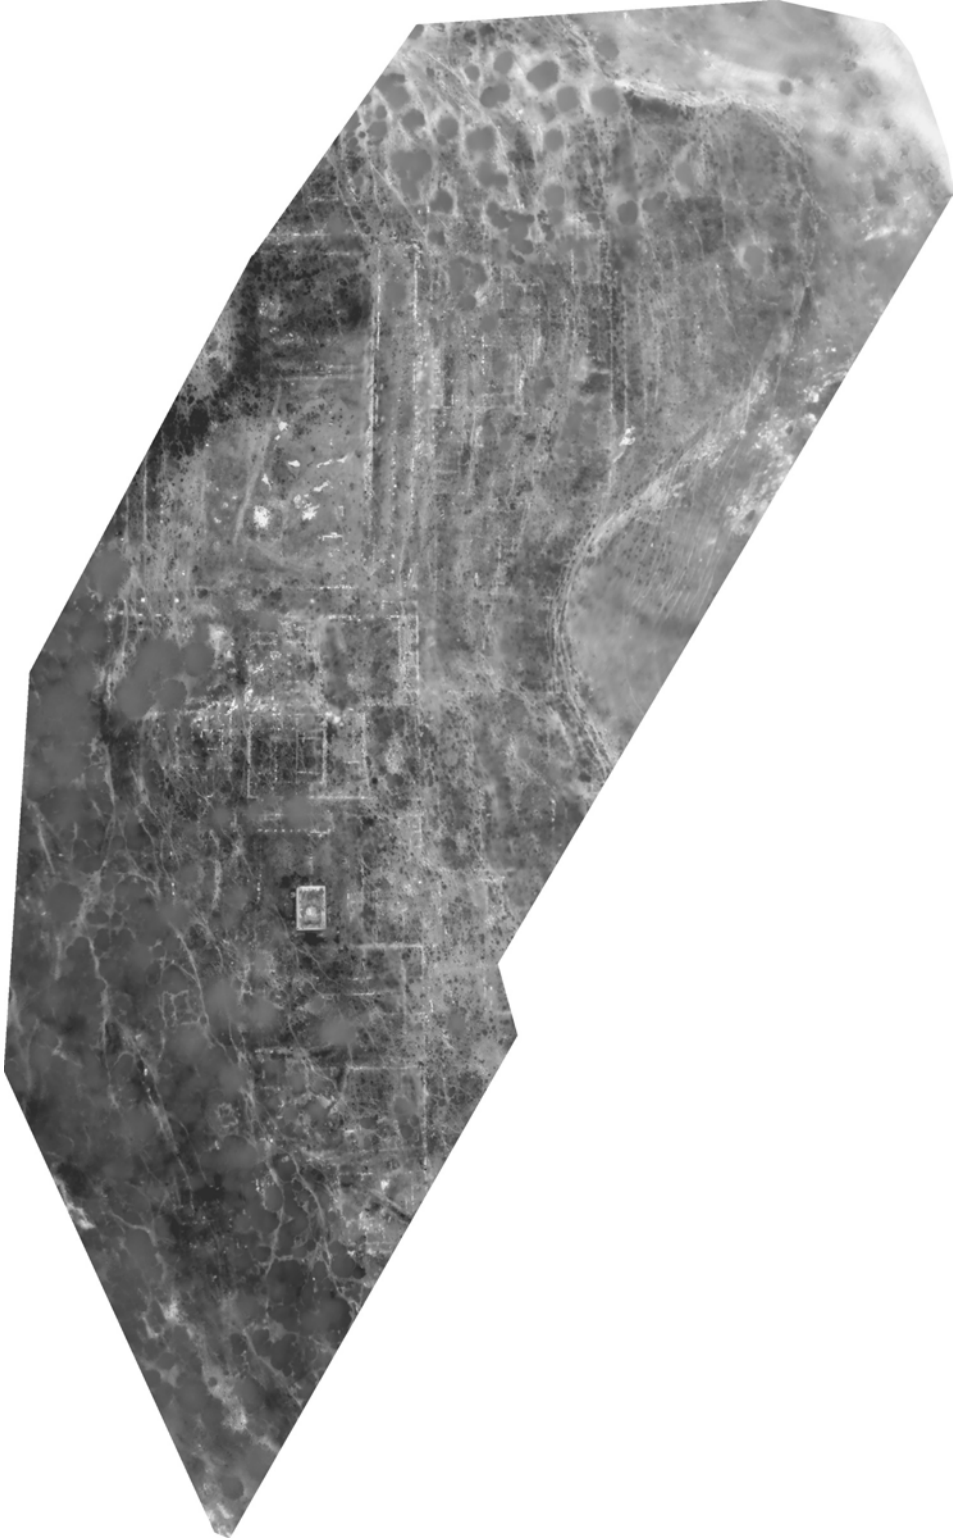
Resim 10. Şehrin merkezinin termal görüntüsü

Sit alanının havadan inceleme programı 6 Haziran ve 9 Haziran tarihleri arasında, Alexey Gribovskiy ve Cesar Serrano Montero tarafından, İsviçre firması SenseFly tarafından üretilen hafif ağırlıkta dronlar kullanılarak yürütülmüştür. Tüm sitenin hava fotoğrafları çekilmiş; bu fotoğraflar daha sonra dijital yükselti modelinin oluşturulması için kullanılmıştır, ki bu model de sit alanının mimari kalıntılarının haritalanmasına ve detaylı kontur haritalarının oluşturulmasına yardımcı olacak ortorektifiye görüntüler elde edilmesinde kullanılmıştır (bkz. resim 9). Buna ek olarak, sit alanının bazı seçme bölümleri termal sensör ile şafak vakti incelenmiştir. Taş toprağa göre daha uzun süre ısıyı koruduğundan, bu yöntem kısmen ya da büyük ölçüde toprak altında gömülü taş yapıların çok etkili bir şekilde haritalanmasına olanak sağlamıştır (bkz. resim 10).

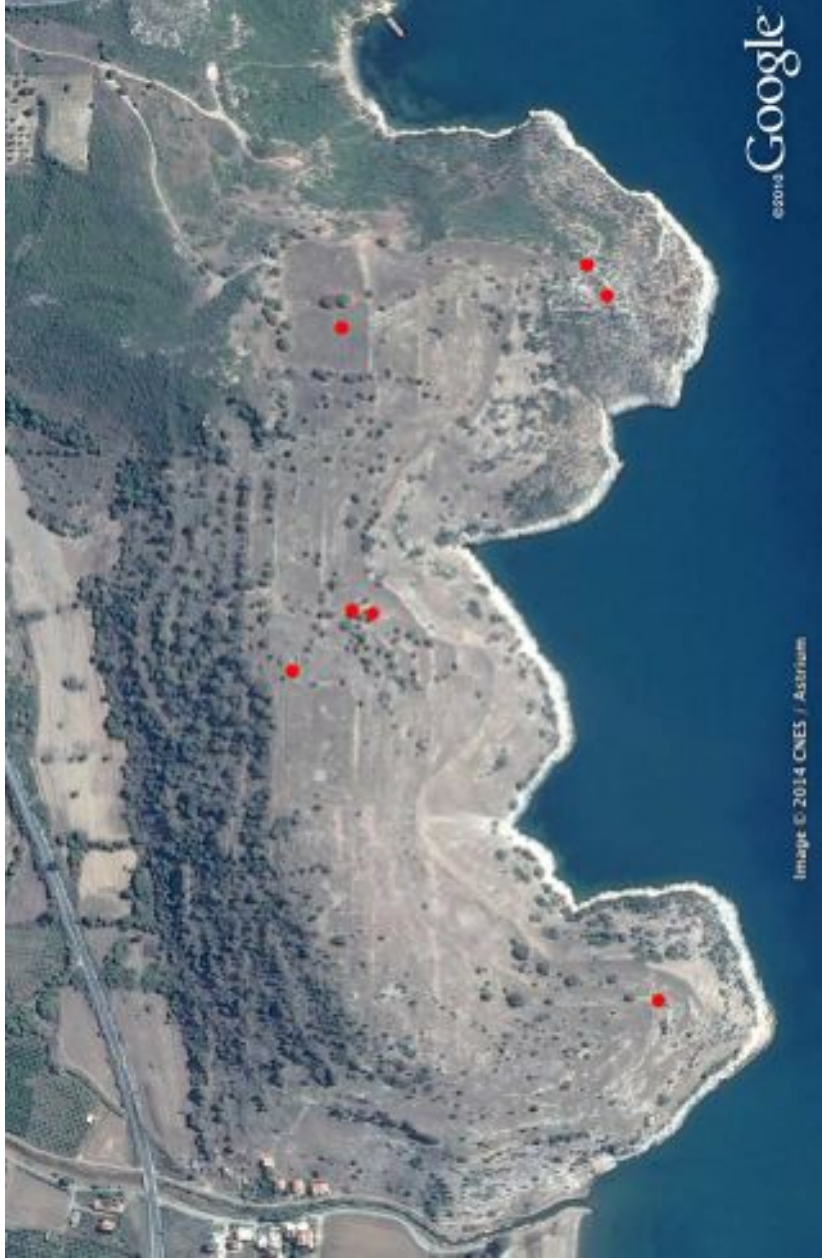
Resim 11. Yasadışı kazı çukurlarının konumlarını gösteren harita

Bir dizi noktada kaçak kazı çukurları kaydedilmiştir (bkz. resim 11). Bitişikteki yapıların zarar görmesini engellemek ve ziyaretçilerin ve bölgede otlayan hayvanların düşmesini engellemek için bu kazı çukurlarının doldurulması ya da telle çevrilmesi gereklidir.
